Initiative Völklinger Hütte e.V.

Dächerzustandsbericht

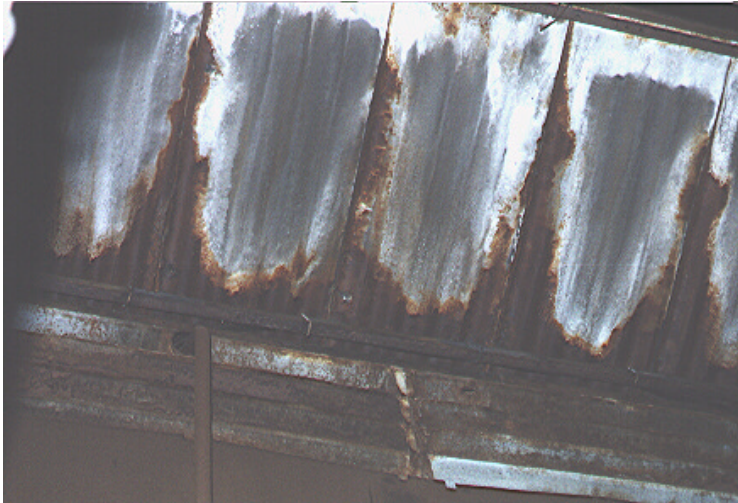
- Blechjalousien
- Einige Segmente aus Halterungen gebrochen
- Halteelemente vermutlich stark korrodiert

Foto 1.1: Wellblech und Stahljalousien Dachreiter

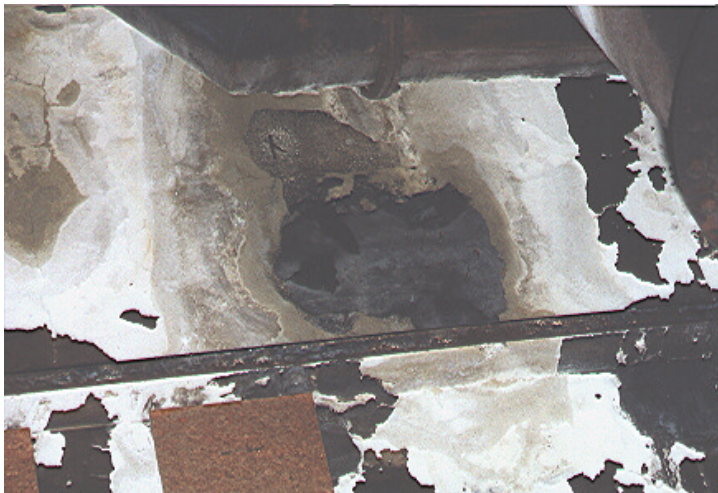
- Ältere Reparaturen erkennbar - Löcher mit Beton verfüllt, Reste der Verschalung noch vorhanden
- Großflächige Durchfeuchtungen
- Wasserdurchtritt an einigen Stellen, Innenanlage in allen Stockwerksebenen durchnässt
- Deckenverputz an vielen Stellen abgeplatzt
- Freiliegen der Armierung an vielen Stellen
- Starke Korrosion der Unterzüge
- Beton in sämtlichen Unterzügen durchnässt

Foto 1.2: Reparaturstellen in Dachfläche
2

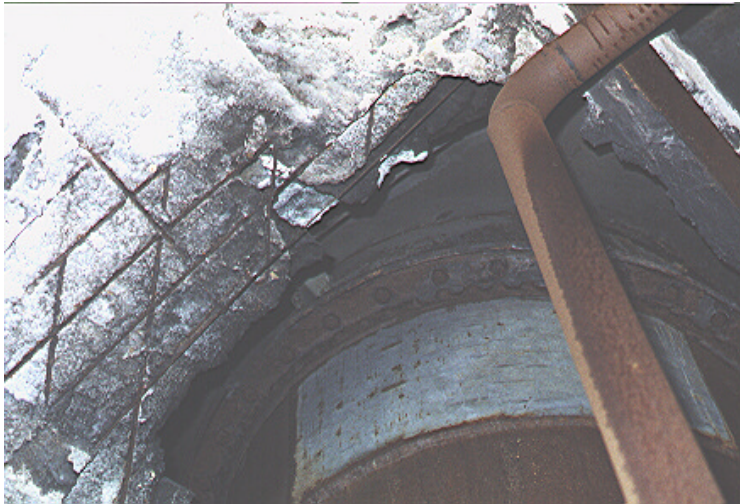
- Nahezu vollständige Durchnässung
- Freiliegen der Armierung in weiten Bereichen
- Direktes Einlaufen von Regenwasser an mindestens einer Stelle
- Deckenverputz an vielen Stellen abgeplatzt
- Starke Korrosion der Unterzüge
- Beton in sämtlichen Unterzügen durchnässt

- Starke Korrosion der integrierten Ablaufrinne
- Offenbar ungehinderter Wasserdurchtritt (daraus resultiert Durchnässung der Dachfläche 7 b)
- Durchrostungen an Kanten erkennbar

Foto 1.3: Freiliegen der Armierung (Dachfläche 7b) und Blick auf Blechbühne (Dachfläche 8)

- Dachfläche 8 muß komplett erneuert werden
- Sämtliche Betonflächen erscheinen baufällig
- Längerfristige Tragfähigkeit der Dachbinder fraglich
- Dachsanierung zum Schutz der technik-historisch wertvollen Anlagen dringend anzuraten
- Säuberung der Ablaufrinnen notwendig

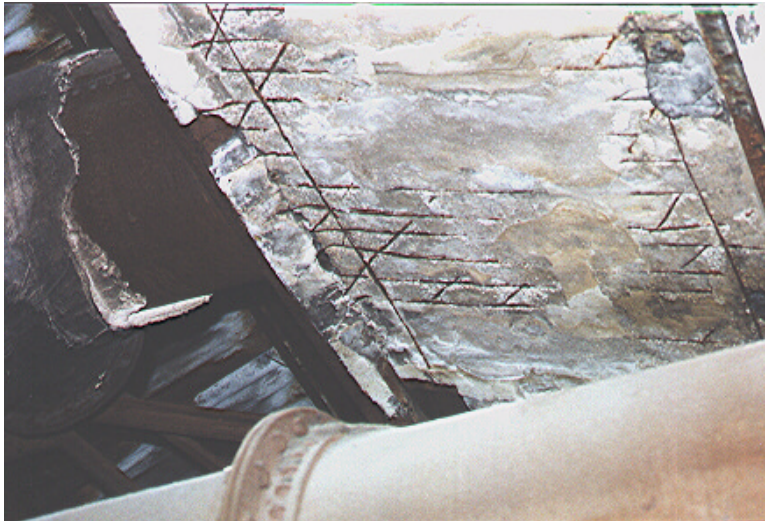
- Leichte Durchfeuchtung in einigen Bereichen
- Stellenweise Wasserdurchtritt

Foto 1.4: Freiliegen der Armierung und Übergangsbereich Blechjalousien und Dachfläche 1

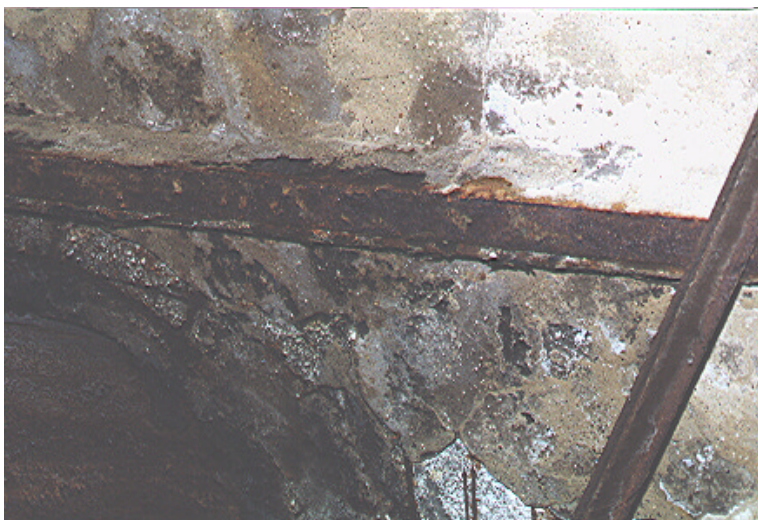
Foto 1.5: Durchnässte Dachfläche mit stark korrodierten Stahlträgern

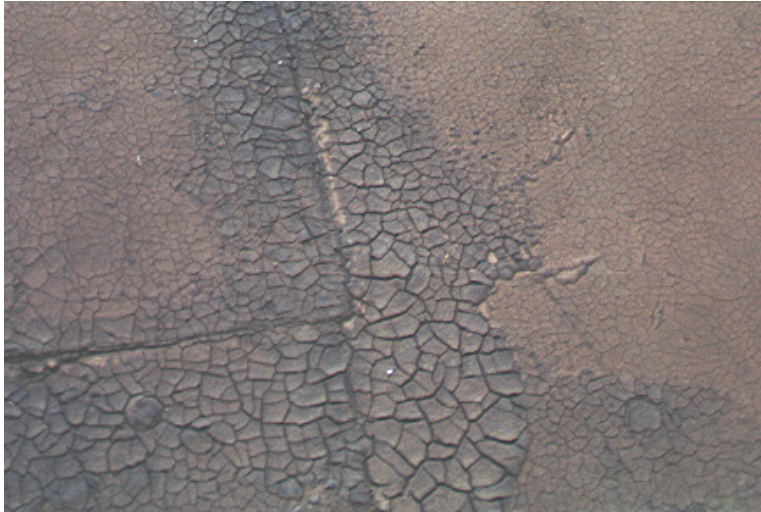
- Bitumenbeschichtung versprödet
- Starke Rißbildung
- Moosbewuchs in einigen Bereichen
- Ablaufrinnen zugesetzt
- In Feuchtigkeitsnestern teilweise höhere Vegetation (Betula pendula etc...)

Foto 1.6: Versprödetes Bitumen auf Dachreiter

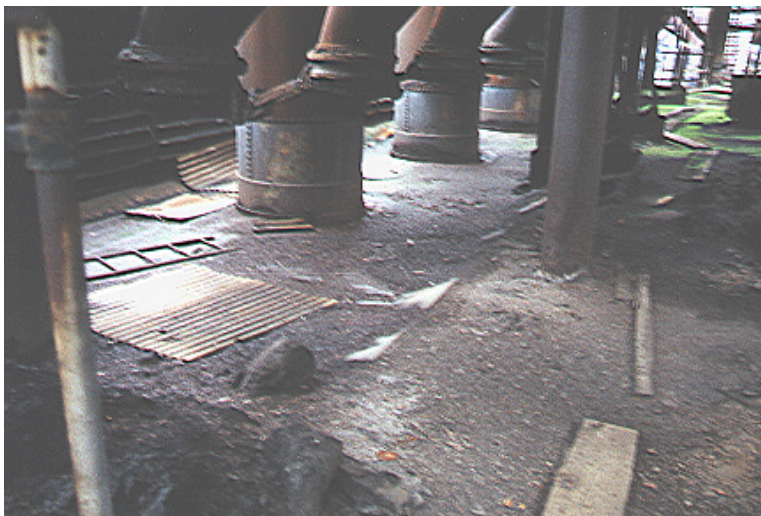
- Ca. 5 bis 10 cm dicke Schmutzschicht (Feuchtigkeitsspeicher)
- Schmutzschicht bemoost, höhere Vegetation
- Stellenweise Durchrostung ersichtlich, größtenteils aber wegen Schmutzschicht nicht einsehbar

Foto 1.8: Dachfläche 8 (Blechbühne)

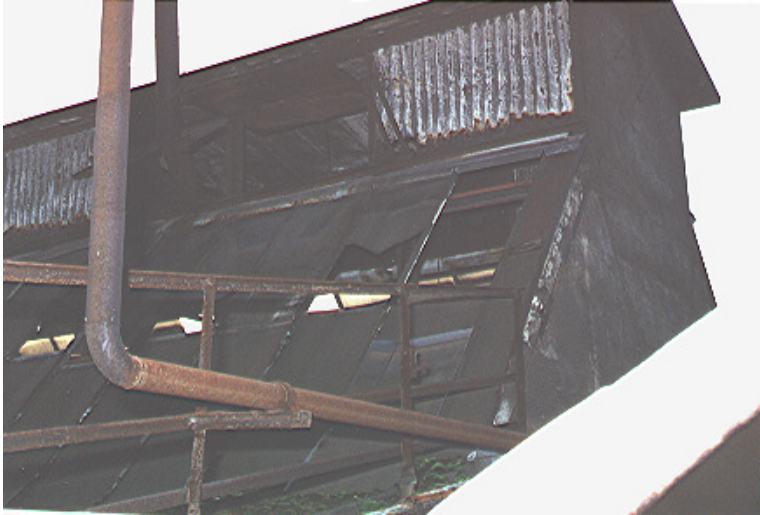
- Teilweise sehr starker Moosbewuchs
- Staubschichten von mehreren Zentimetern Dicke vorhanden
- Bohlenstege auf Dachfläche 1 vermodert und durchnässt
- Bildung von Feuchtigkeitsnestern
- Bitumschicht stark versprödet, tiefe Risse und Durchrisse vorhanden
- Staubablagerungen unter den äußeren vertikal liegenden Rohren besonders massiv
- Holzjalousien der Dachfläche 3 (vgl. Skizze 2.4) größtenteils verfault und lose in Halterungen
- Außenbühnen stark korrodiert

Foto 2.2: Außenansicht Hochofenseite

- Extrem sanierungsbedürftig, insbesondere auf Hochofenseite
- Sanierung der Außenbühnen ebenfalls dringend anzuraten, als Hilfsmittel zu einer Dachsanierung
- Tragfähigkeit des Daches insgesamt (außer Binder) fragwürdig

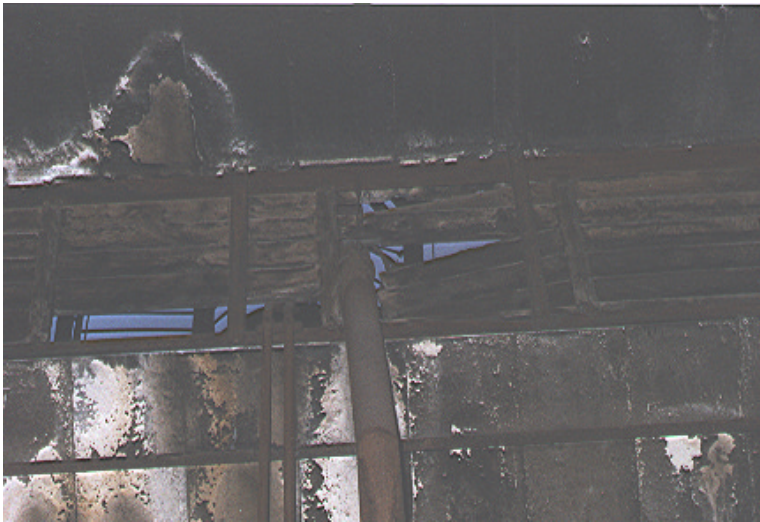
Foto 2.3 Blechjalousien

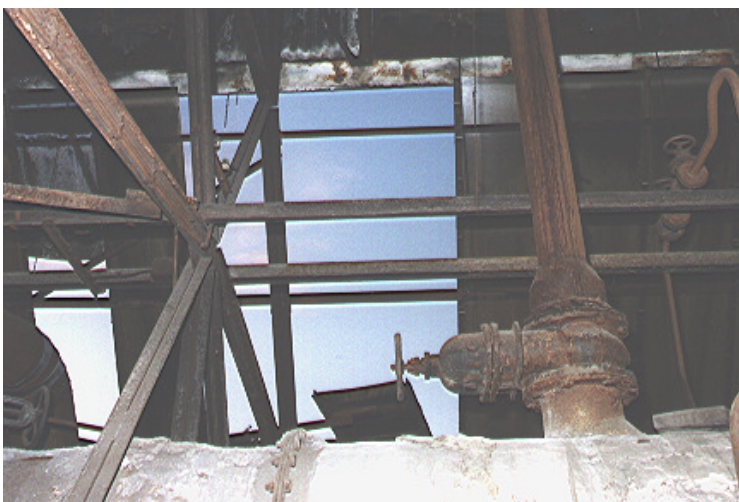
- Ca. 30 Felder
- Insgesamt dicht
- 6 ½ Felder fehlen, ein Fensterflügel auf Außendach liegend

Foto 2.4: Fehlende Fenster an Dachfläche 7

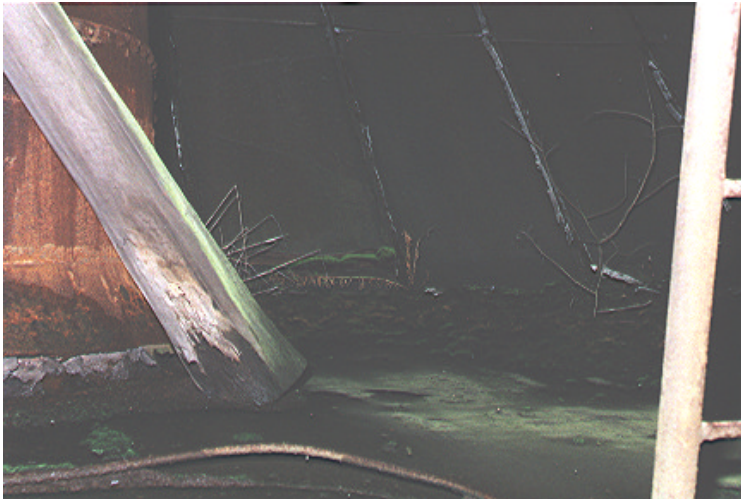
Foto 2.5: Schmutzkeil an Außenseite Fensterfläche (Dachfläche 2/1)

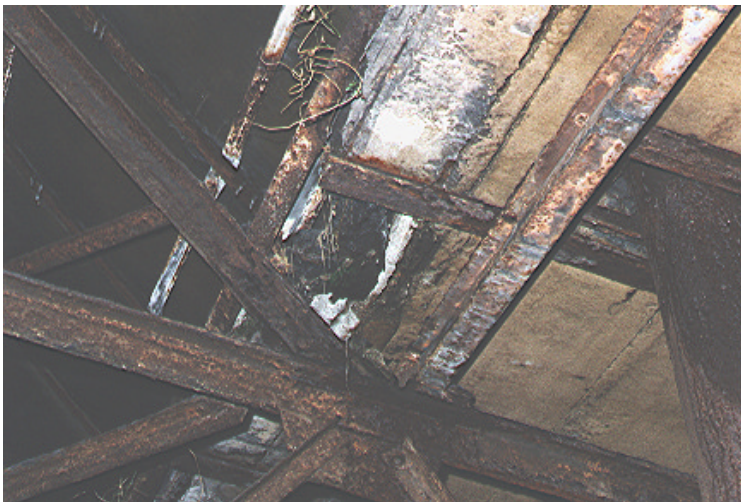
Foto 2.6: Wurzelduchtritt und Durchfeuchtung aufgrund Schmutzkeil aus Foto 2.5

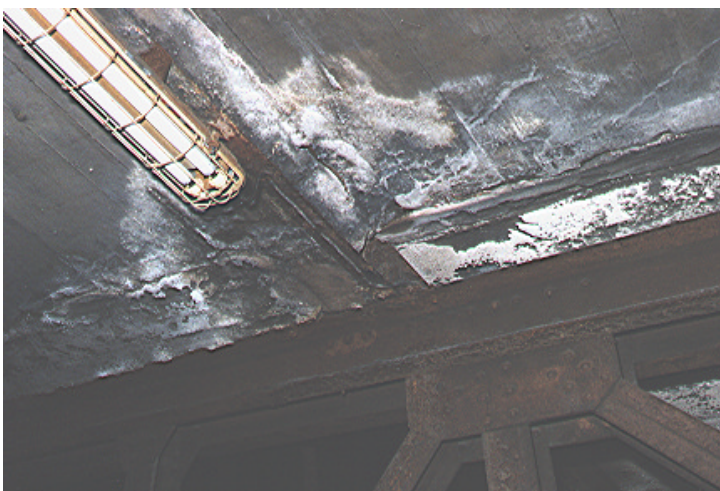
Foto 2.7: Durchfeuchtungen im Dachbereich

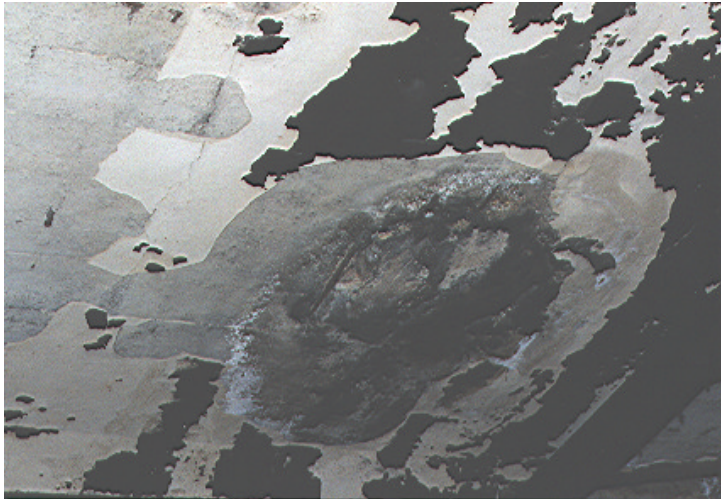
Foto 2.8: Abplatzungen Verputz

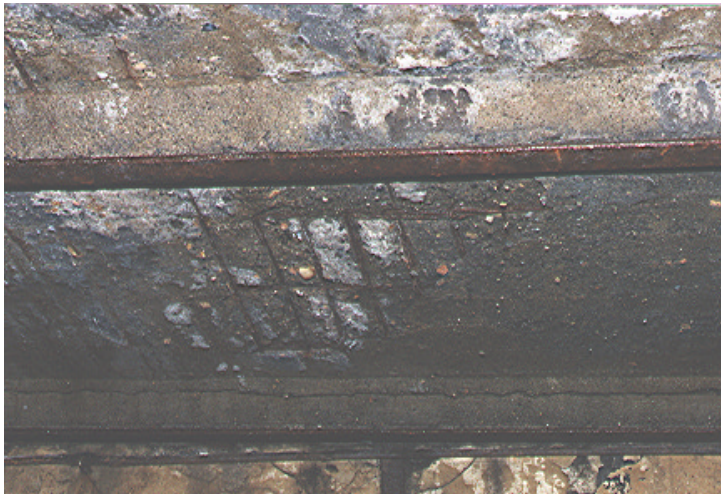
Foto 2.9: Freiliegen der Armierung

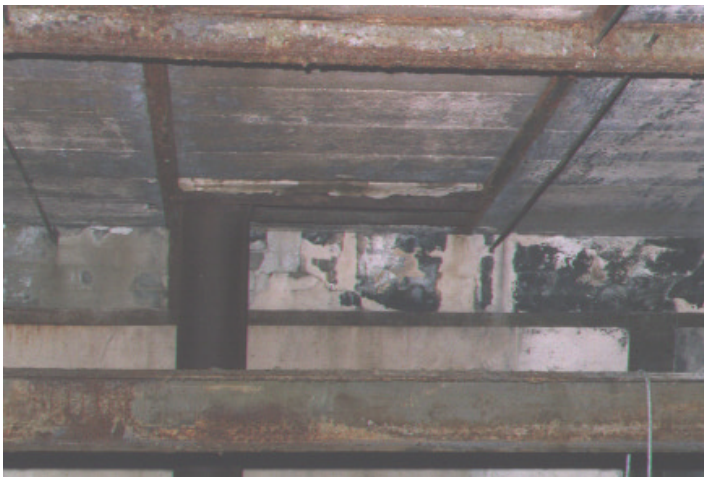
- Teilweise größere Löcher
- Durchhängungen erkennbar
- Grobe Betonstruktur, stark rissig; begünstigt Wasserdurchtritt
- Starke Korrosion der Träger (Unterzugsform c)
- In wenigen Bereichen Freilage der Armierung
- Weitgehende Durchfeuchtung der Deckenplatten

Foto 3.3: Dachfläche 1; in hinterem Bereich Abplatzungen

- Dachfläche 1 in sehr schlechtem Zustand, Sanierung dringend anzuraten
- Durchfeuchtungen an allen Dachflächen mit Gasbeton
- Gasbetonplatten vermutlich weitgehend nicht mehr begehbar
- Unterzüge teilweise stark korrodiert
- Fehlende Glaselemente müssen ersetzt werden

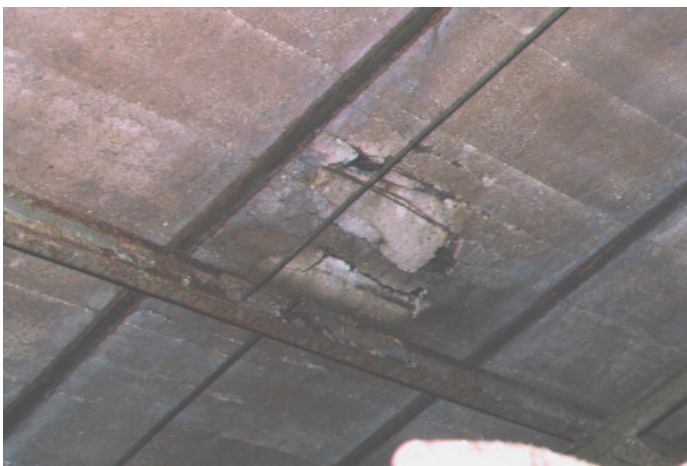
Foto 3.4: Dachfläche 1; Loch

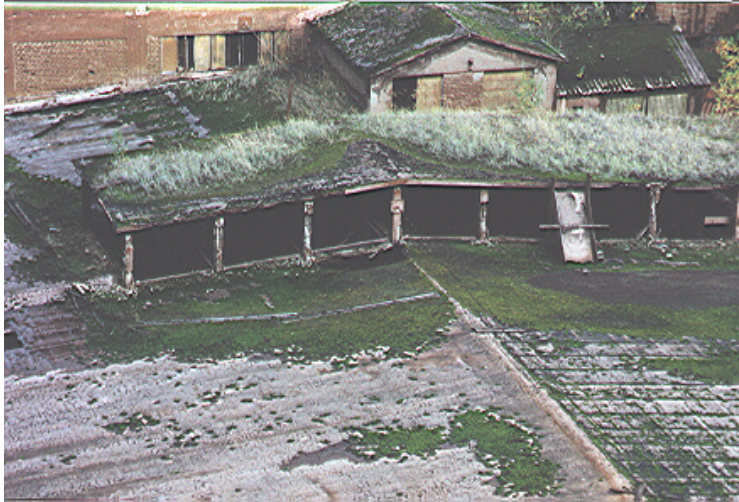
Lichthaube im Bereich Richtung Sinteranlage bei der ersten Begehung im Dezember 1998 in schlechtem Zustand, aber noch intakt, bei Begehung im Januar 1999 eine Hälfte heruntergebrochen, Trümmer liegen in Möllerhalle (vergl. Foto 4.8), Anzeichen für schnellen Zerfall

Foto 4.1 Ansicht Lichhaube nicht eingestürzt (Dezember 1998)

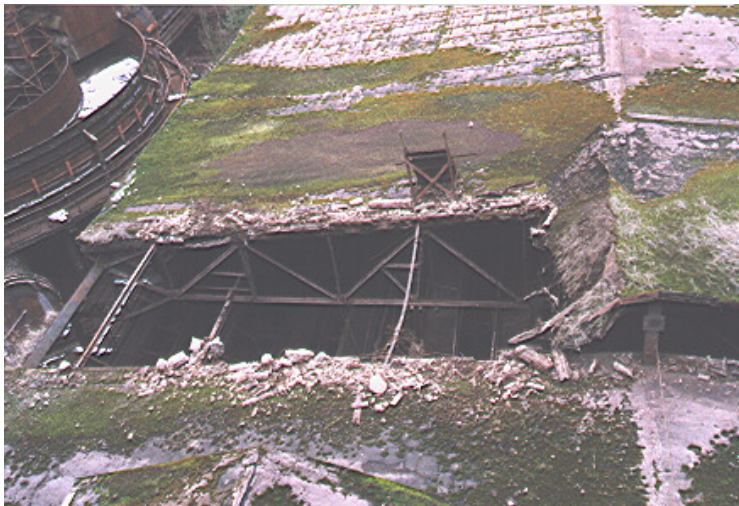
- Teil der Lichthaube im hinteren Teil heruntergebrochen
- Äußere Bitumenschicht stark versprödet, besonders im hinteren Teil stark durchlässig
- In Richtung Sinteranlage flächendeckender Moosbewuchs, teilweise starke Ansammlungen, die Feuchtigkeit halten
- Großflächige Durchbiegungen erkennbar
- Große Löcher erkennbar

Foto 4.2 Ansicht Lichthaube eingestürzt (Januar 1999)

- Insgesamt sanierungsbedürftig
- Im hinteren Bereich Austausch der Betonplatten erforderlich
- Kritische Überprüfung der Dachbinder im hinteren Bereich erforderlich
- Komplettabriß Lichthaube und Neubau
- Reinigung der Regenrinnen als ad-hoc-Maßnahme empfohlen (Erneuerung der Fallrohre, Bodenkanäle sind funktionstüchtig)
- Tragfähigkeit im hinteren Bereich dürfte nicht mehr gegeben sein (Begehbarkeit fraglich)
- Einsturzgefahr in verschiedenen Bereichen (Lichthaube und gesamter hinterer Bereich)

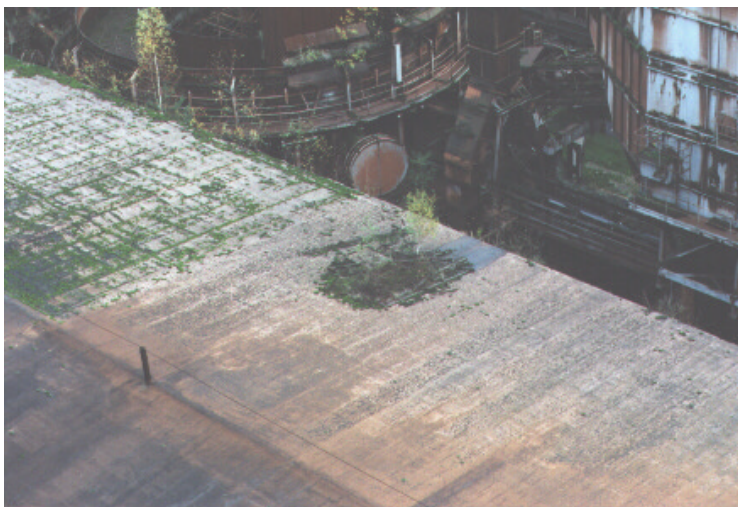
Foto 4.3 Durchbiegung und Bewuchs

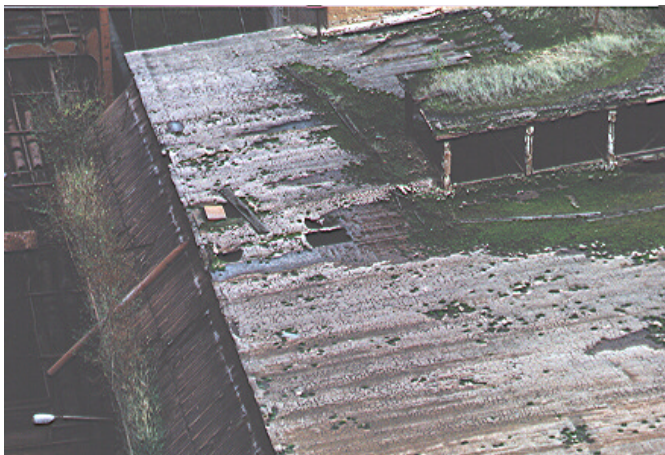
Foto 4.5: Schäden neben Lichthaube

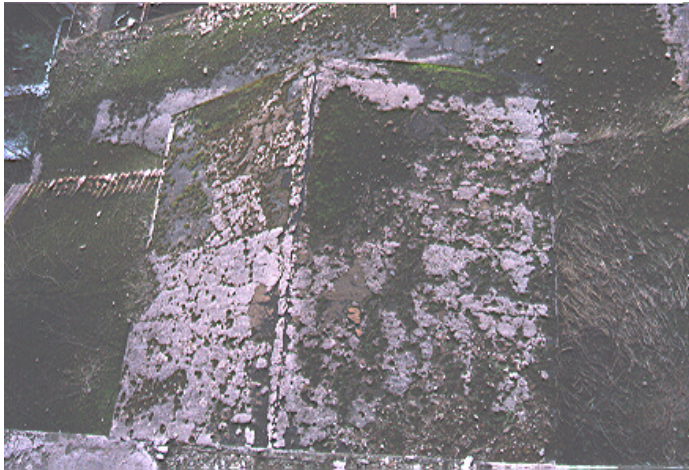
Foto 4.7: Versprödetes Bitumen und typischer Bewuchs

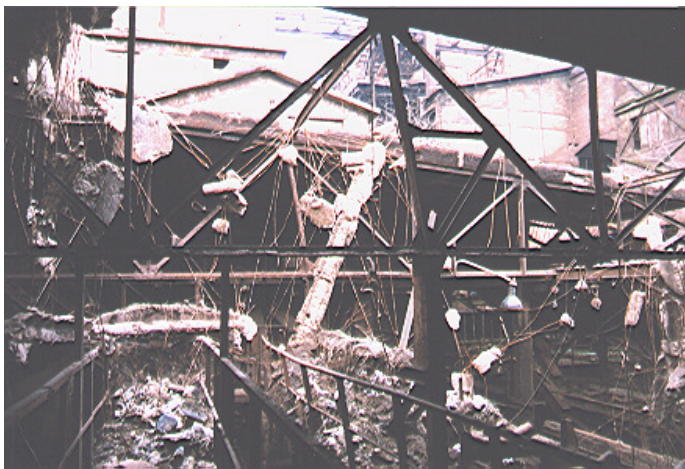
Foto 4.8: Innenansicht eingestürzte Lichthaube

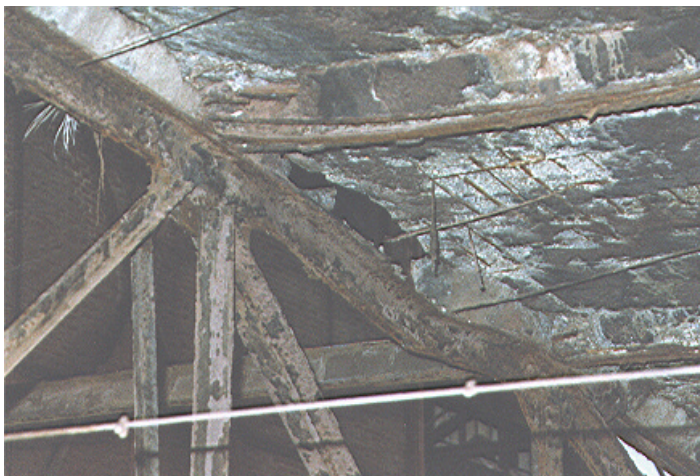
Foto 4.9: Auf- und Durchbiegungen

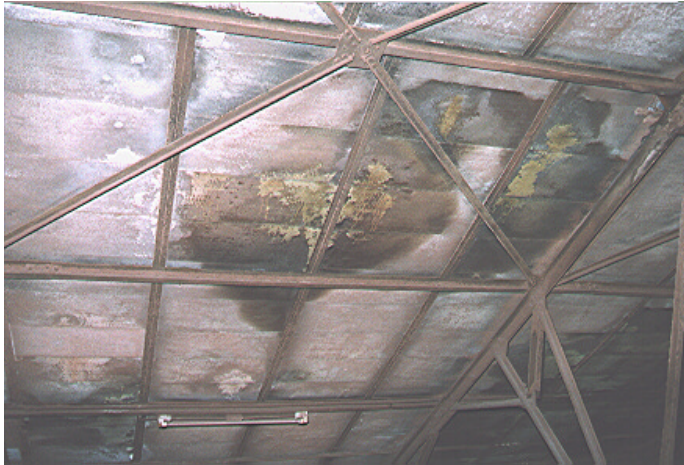
Foto 4.10: Durchnässungen

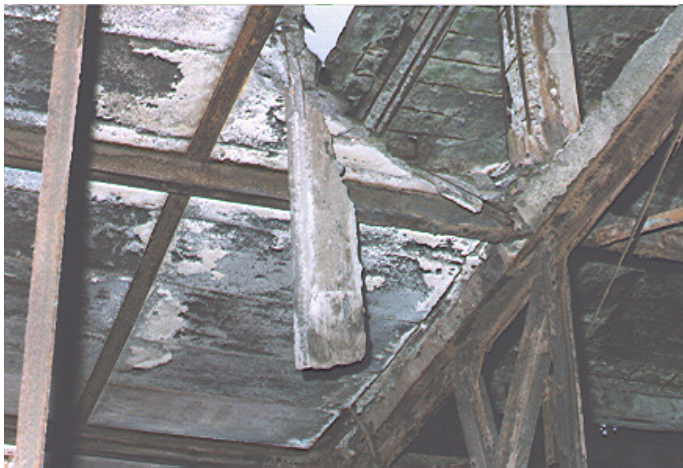
Foto 4.11: Durchbruch in Dach

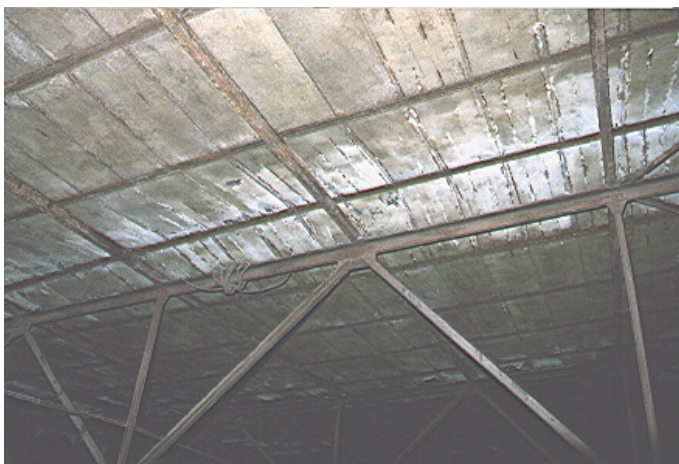
Foto 4.12: Aufbiegung

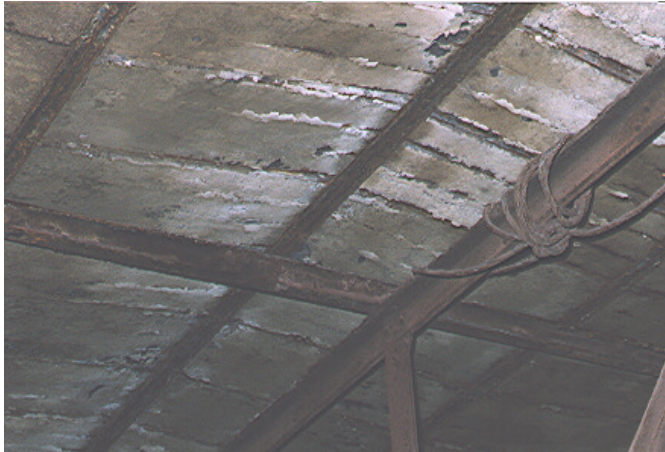
Foto 4.13: Detail Aufbiegung

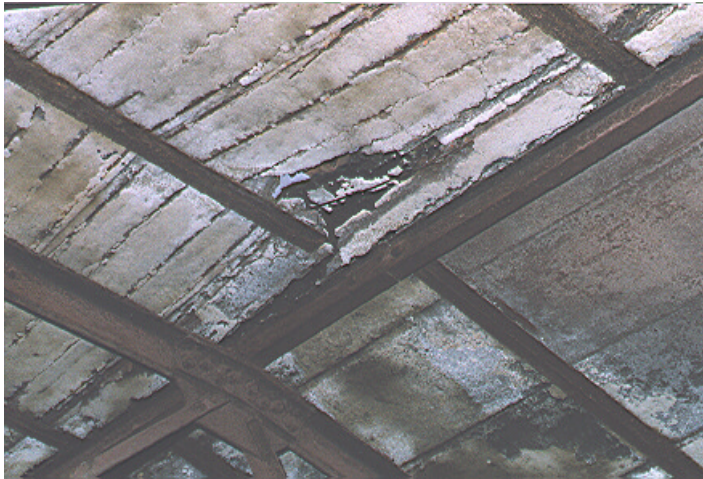
Foto 4.14: Detail Aufbiegung (an Dachfirst)

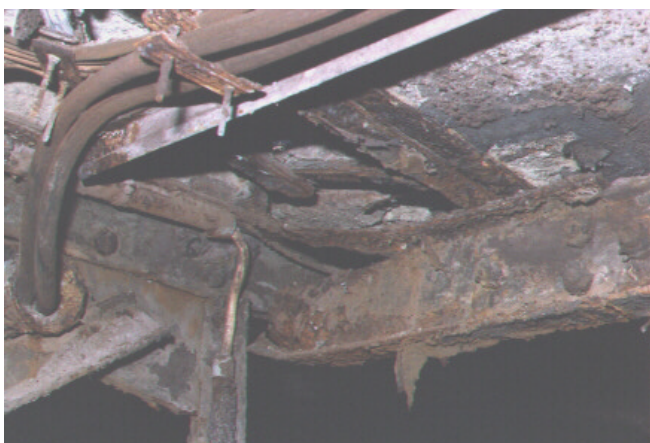
Foto 4.15 Durchrosteter IPE-Träger

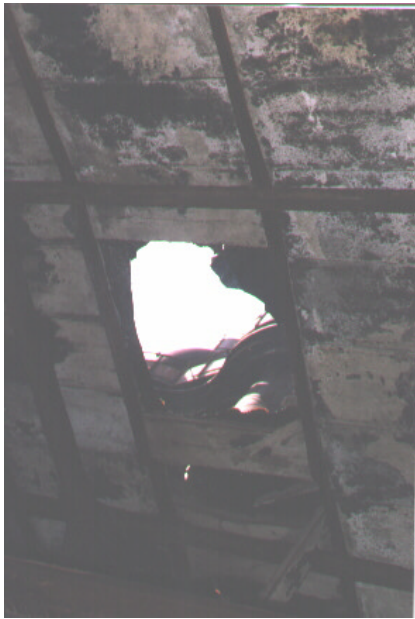
Foto 4.16: Innenansicht Löcher in Dach

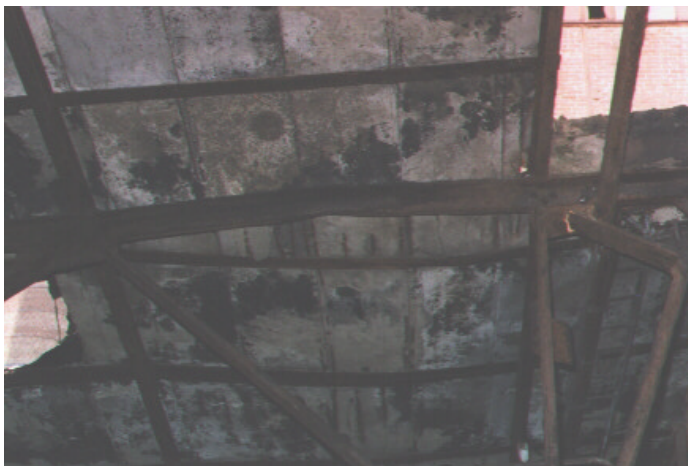
Foto 4.17: Durchhang in hochofenseitiger Dachfläche (vor Kalkbrecher)

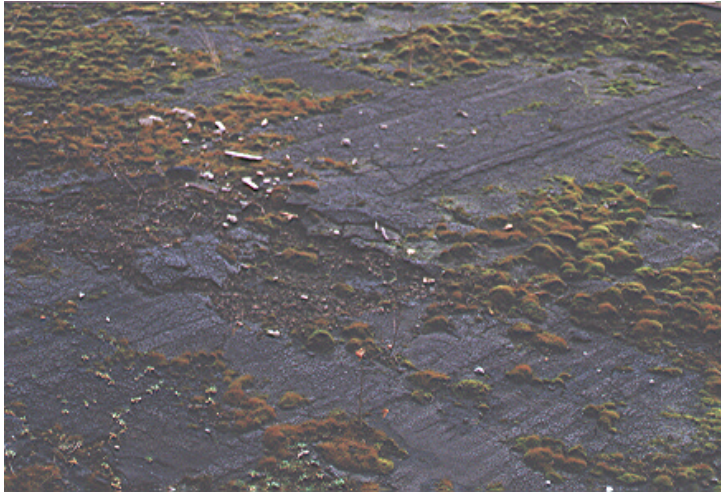
- Beschichtung besteht aus mehreren Lagen Bitumenmatten, zwischen diesen Lagen Schmutzschichten
- Bitumenschichten stark zerstört (siehe Foto 6.1)
- Schmutzschichten und Oberflächenbewuchs wirken als Feuchtigkeitsnester
- Abläufe in Fallrohre (siehe Foto 6.2 und 6.3) teilweise verstopft, dadurch Wasserstau

Foto 6.1: Zerstörte Bitumenschichten

- Dach erscheint insgesamt tragfähig
- In Mitte weitgehend dicht
- Randzonen undicht, Wasserdurchtritt auch durch Aufstauungen
- Neue Bitumenbeschichtung erscheint als Sanierungsmaßnahme ausreichend, ferner Reinigung der Abläufe

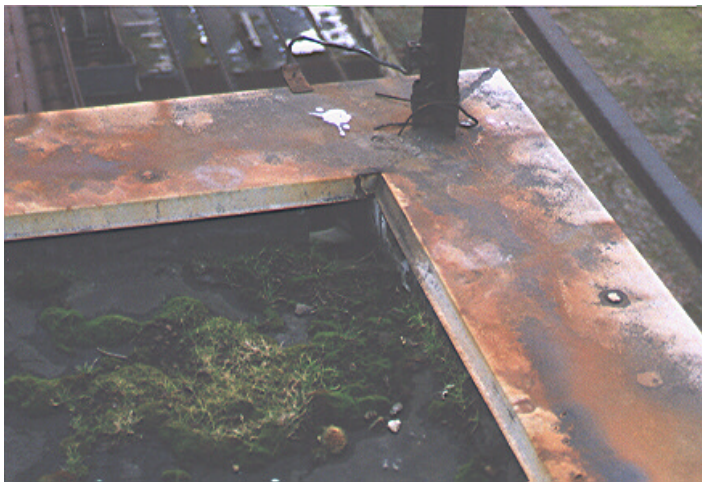
Foto 6.2: Ablauf zum Fallrohr

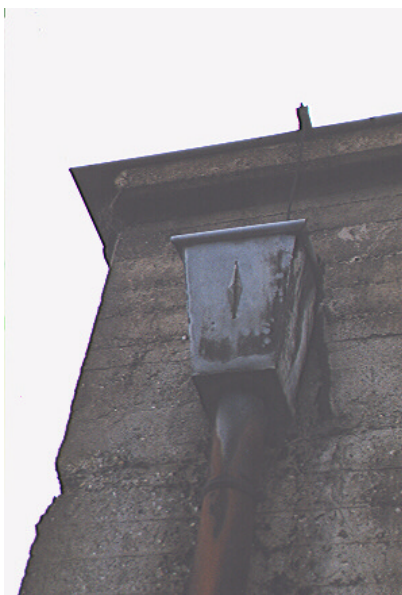
Foto 6.3 Einlauf Fallrohr

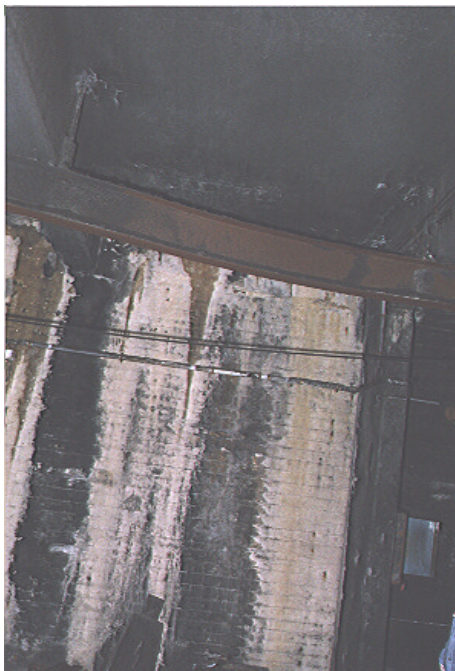
Foto 6.5: Durchnässung Wand (aufgrund Undichtigkeiten Zentraldach)

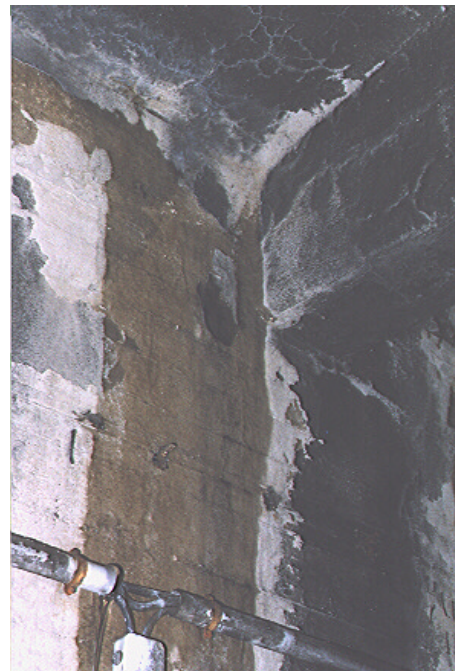
Foto 6.6: Feuchtigkeitstritt an Unterzug

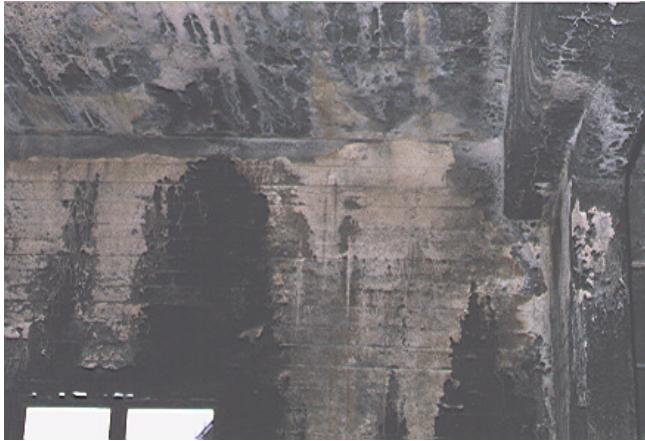
Foto 6.7: Nasser Übergang Wand / Zentraldach

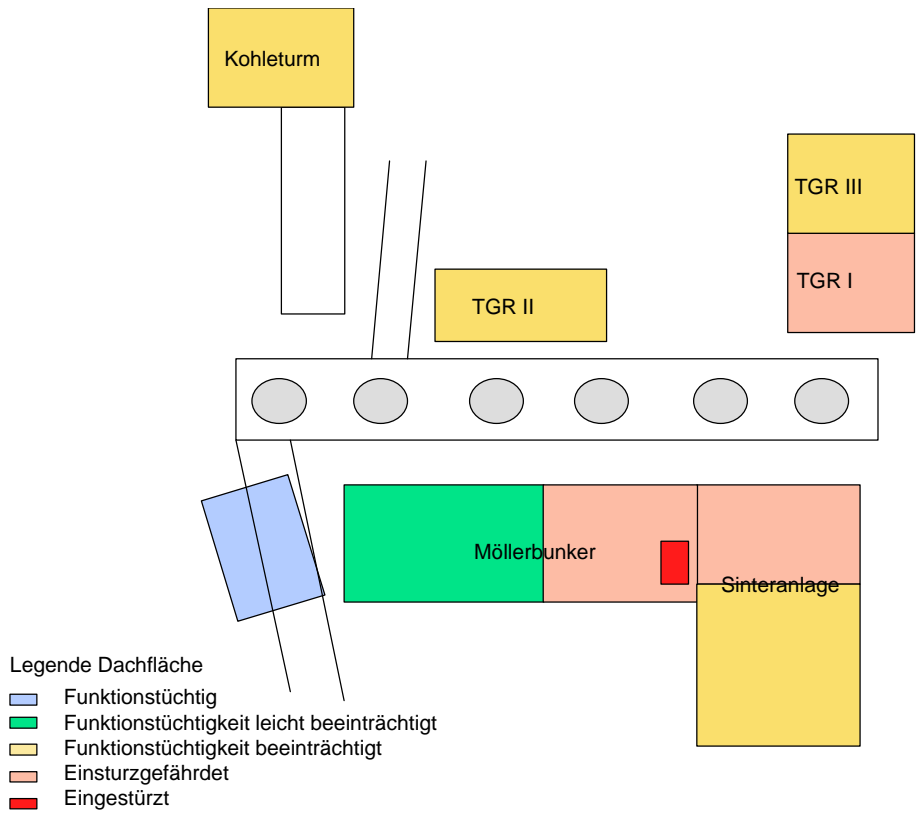
Skizze 7.1: Zustand Dachaußenfläche

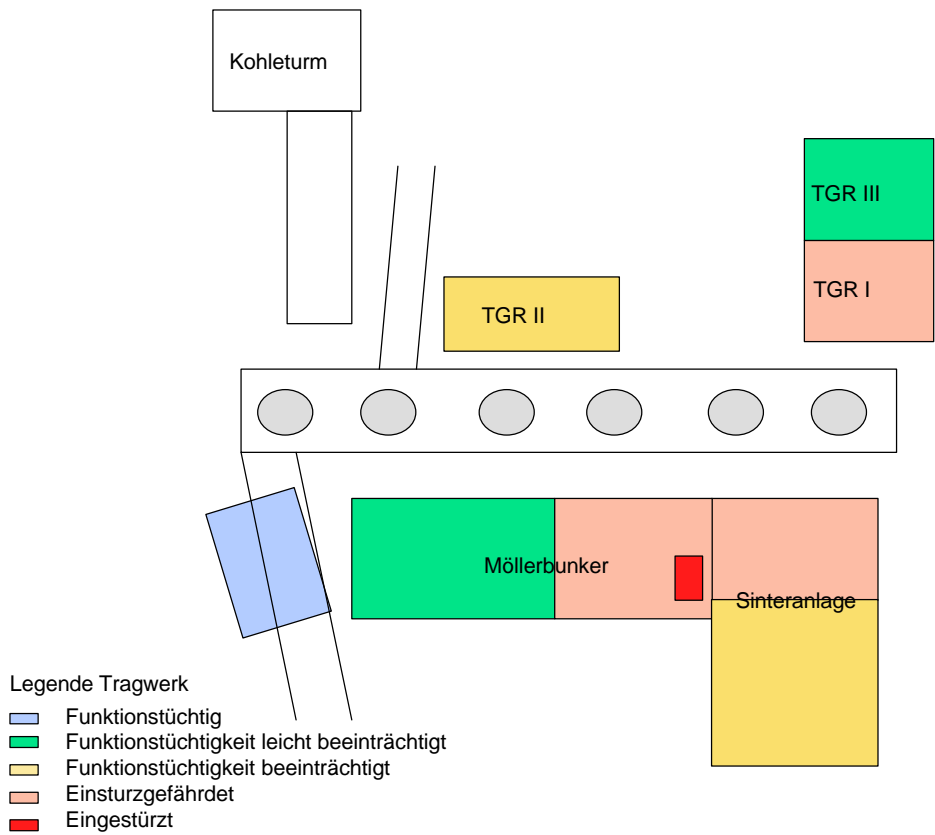
Skizze 7.2: Zustand Tragwerk

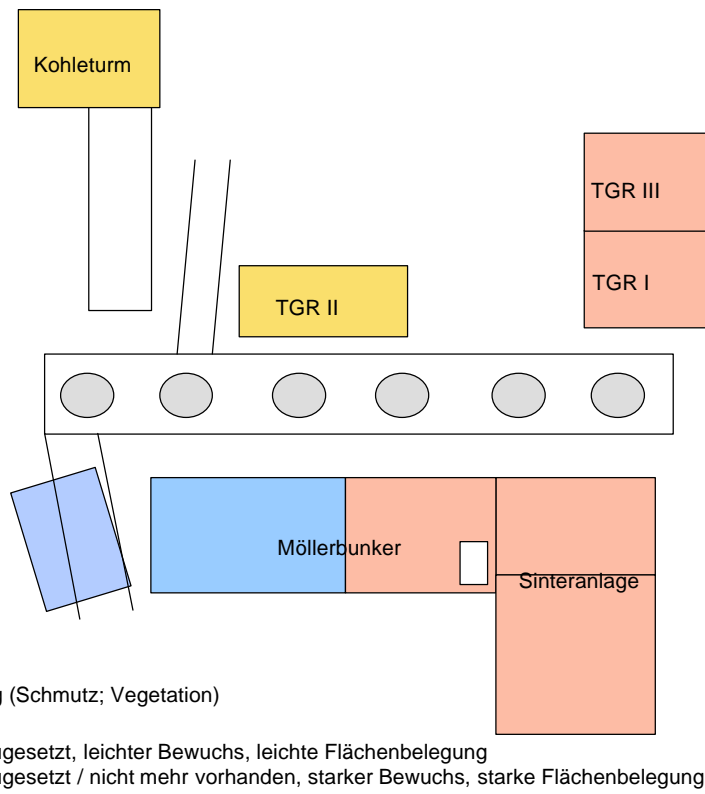
Skizze 7.3: Dachbelegung mit Schmutzen und Vegetation
